小規模閉鎖性水域に礫間接触酸化槽と植生浮島を適用した水質浄化事例

A Case Study of the Water Purification with Applying the Biofilm Treatment Plant and Floating Plant Island into a Small Closed Water Area

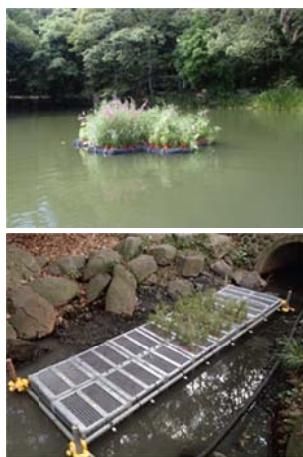
写真-1 (上)植生浮島,
(下)礫間接触酸化槽

事前調査として水質の分析（測定分析項目：全窒素、全りん、COD-Mn、透視度、SS、pH、EC、DO）を4か月間行った結果、流入部（Is.1）における全窒素、全りんの値が共に高く、富栄養化の下限の目安値となる全窒素0.15 mg/L及び、全りん0.02 mg/Lを上回った。また、池内部には滞留部があり藻類等の繁茂が懸念されたため、流入部に礫間接触酸化槽、滞留部に植生浮島を設置し（設置期間は2012年8月から2015年3月までの2年7ヶ月間）、設置後、約2年半にわたり水質調査と生物調査を行った。

また、定期的な生物調査の結果、植生浮島には水中の基盤材にスジエビ、植生部にコシアキトンボの羽化殻を確認するなど、水生生物の生息場所としての役割を果たしていたと考えられる。このことから、これらの水質浄化設備の導入は景観創造、植生基盤や植生部に依存する生物の多様性、環境教育の側面からも意義が期待される。
