# 平等院・阿字池における底質安定化処理工の報告

## 世界遺産の保全に向けた環境事業への取り組み事例

### A Report on the Sediment Stabilization Work for Aji-Ike in Byodo-In

#### - Environmental Projects for Conservation of a World Heritage -

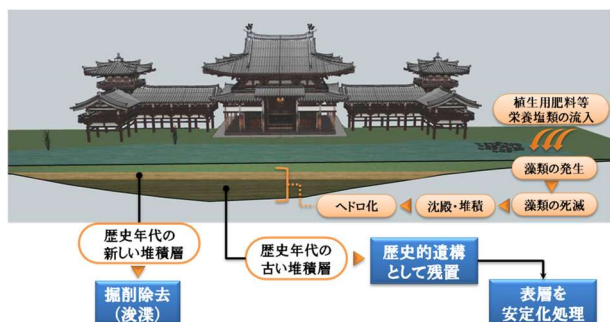
図-1 阿字池の問題と発生メカニズム

水を給水源としていたものと考えられている。現在は、地下湧井水を適宜、ポンプアップできる設備を備えてはいるものの、水の流出入の機会が乏しい、いわゆる閉鎖性水域と呼ばれる環境下にあるといえる。ここに周囲の庭園に施肥された栄養塩類が降雨とともに池内に流入することから、水温が上昇する夏季において、藻類が繁茂して景観を損ねる状況が散見されるようになっていた（図-1）。

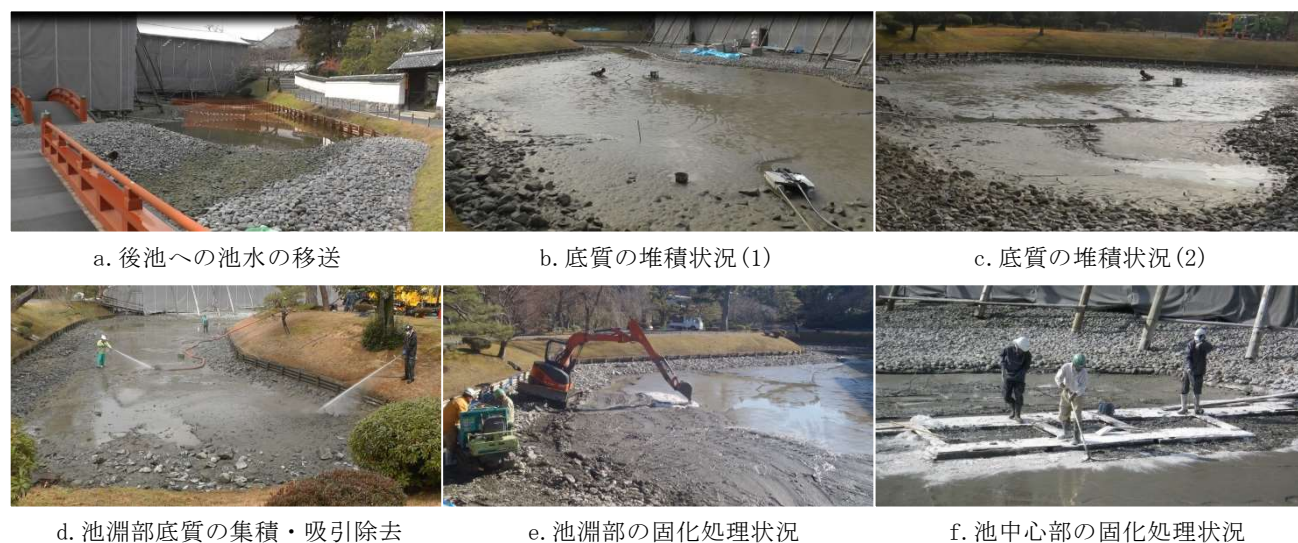
写真-2 阿字池の浄化に向けた取り組みの施工状況写真

写真-2 に施工の各工程における状況を示す。

- ① 浄化対象となる前池の生物を池水とともに後池に移送
- ② 底質をドライアップしたのち、年代の浅い表層部分の底質を池の周囲から中心部に向けてハイウォッシャーで集積したのち、真空吸引法により掘削除去
- ③ 歴史的遺構として残置する底質の表層（目標改良厚15cm）のうち、池淵部は、小型バックホウ（スライドアーム式）により、固化材散布および混合攪拌を実施。なお、固化材の場内運搬は不整地運搬車により実施

- ④ 池中心部は、重機のトラフカビリティ確保が難しいため、発泡スチロール製ボードの浮足場を構築して、人力による固化材散布ならびにハンドミキサーによる攪拌とレーキによる敷均しを実施
- ⑤ 約3週間の養生期間を経て、強度発現状況を確認後、池水を復水して完了した。

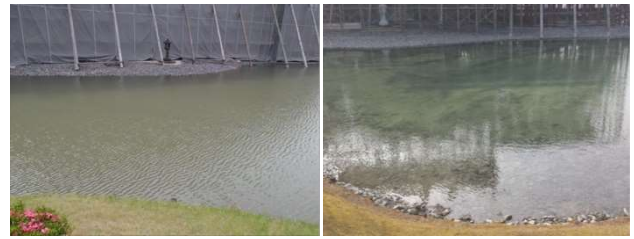
写真-4 浄化工事に伴う阿字池の水質変化の状況

a. 浄化工事着工前

b. 浄化工事完了後

写真-4 に浄化工事直前の阿字池の状況と浄化工事を完了し、池水を復水した直後の状況を比較して示す。復水直後のしかも水温も低い時期での状況ではあるが、明らかに水質の改善効果がみられた。今後は、水温が上昇し、例年ならば藻類が繁茂するような時期に、どこまで現状を維持できるかによって、本質的な浄化工事の効果が検証できるものとする。そこで、池水の現況の状態把握を目的として、図-11 に示す多点的なポイントで採水を行い、各種の水質計測を実施した。なお、図中に示す D3 付近が地下水をポンプアップして池に入水するポイント、また、F10 付近が、池水の余剰分をオーバーフローさせる排水ポイントである。各ポイントにおける計測項目は pH（水素イオン濃度）、Ec（電気伝導率）、COD（化学的酸素要求量＝酸素消費量）、T-N（全窒素）、T-P（全リン）、SS（浮遊物質・懸濁物質）、透視度であり、これに加えて池の代表的地点にてクロロフィル a の測定を追加実施した。
