# 小規模閉鎖性水域に礫間接触酸化槽と植生浮島を適用した水質浄化事例

## A Case Study of the Water Purification with Applying the Biofilm Treatment Plant and Floating Plant Island into a Small Closed Water Area

## 1. はじめに

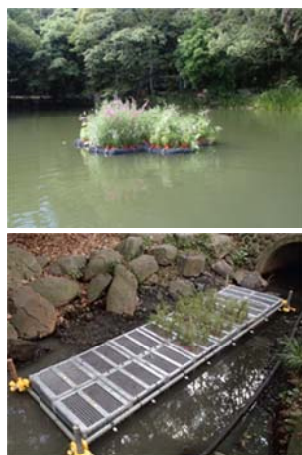
写真-1 (上) 植生浮島,  
(下) 礫間接触酸化槽

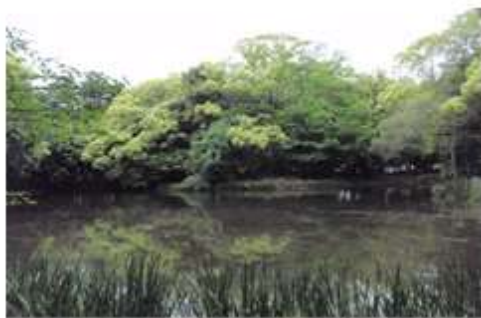
写真-1 静岡県護国神社内の神池全景

静岡県護国神社境内にある神池は、面積が約 3,000 m<sup>2</sup>、最大水深が約 1.5 m、水量約 2,000 m<sup>3</sup>の池である。（写真-1）主な流入水は雨水だが、少量の生活排水が流れ込んでいる可能性がある。この神池を対象に 2012 年 5 月から 8 月にかけて、月 1 回の頻度で 4 回、池の 8 地点（図-1）で水質調査を行った。調査時の測定分析項目は全窒素、全りん、COD-Mn（以下、COD と記載）、透視度、SS、pH、EC、DO とした。試験法は JIS-K-0102 に則って行った。

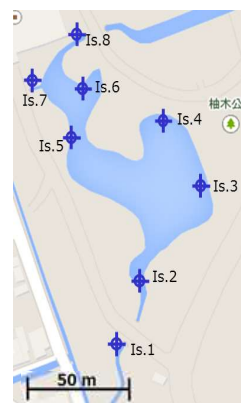
図-1 神池の形状と調査地点

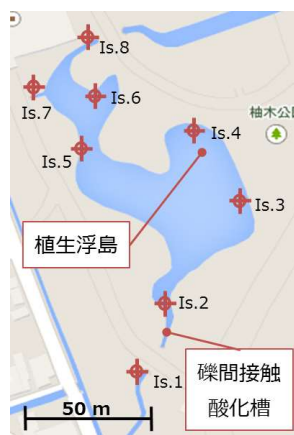
流入部は流入水の窒素、りん等を減らすことを目的に、礫間接触酸化と植生浄化を組合せた礫間接触酸化槽を設置した。設置場所は図-5 に示すとおりである。設備の設置期間は 2012 年 8 月から 2015 年 3 月までの 2 年 7 ヶ月間であった。

図-5 設置場所

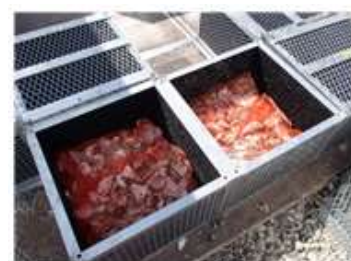
礫間接触酸化槽は、500 mm×500 mm×500 mm のステンレス製の籠に、洗浄したカキ殻を 20～30 mm 程度に破碎して粉末を取り除き、流出防止用の網に入れて充填した (写真-2)。この籠を 16 個、2 列で連結し図-6 に示す池の流入部に設置した。このうちの 6 個の籠には、*Cyperus alternifolius* L. (以下、シュロガヤツリと記す) を定植し、植生部とした (写真-3)。設置場所は図-6 に示すとおり、池への流入部で水路状になっている箇所である。槽は流出防止のため四方に杭を打ち込み、豪雨等で流入量が劇的に増加する場合を考慮し、流入量が多くなる際は槽上部を水が流れることが可能な高さとした。また、魚道を確保して設置した。

写真-2 カキ殻充填状況

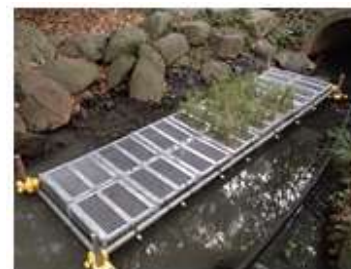
写真-3 設置状況

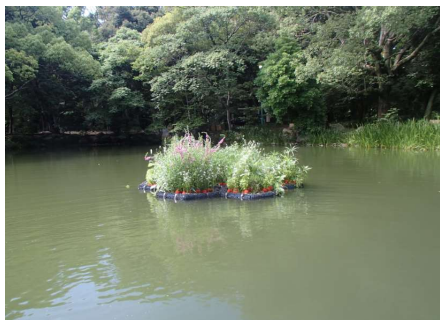
前記のとおり、池内部の滞留部は流入部より全窒素が低いものの、富栄養化の目安よりも高く、かつ SS による濁りがある状況であった。そのため、窒素の除去を目的として、浮島状の浮体にシュロガヤツリ主とする植生を定植した植生浮島を設置した（図-7、写真-5）。1 つのユニットは一辺が 400 mm の正六角形とし、このユニットを 7 つ結合したものを 1 つの島とし、島を 2 つ製作した（図-7）。浮島の基盤材は耐候性に優れ、透水性が高い立体状網目状のポリプロピレン製の材料を使用し、この浮島

写真-5 浮島植生の設置状況

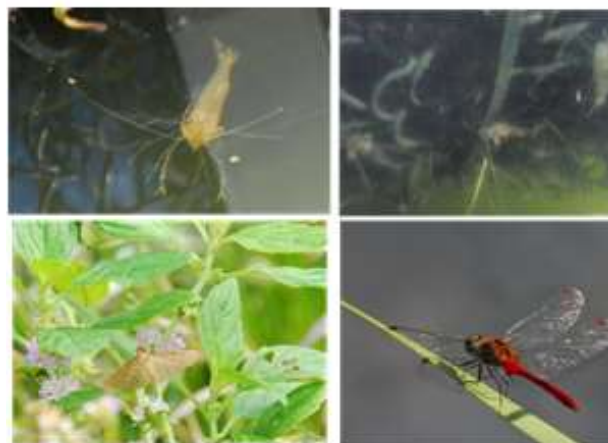
試験期間を通じて、植生浮島の地上部および水面近傍の生物調査を行った。その結果、植生浮島には水中の基盤材にスジエビ、植生部にコシアクトンボの羽化殻が確認でき、水生生物の生息場所としての役割を果たしていたことがわかった。

写真-6 確認された生物
