# 覆工コンクリートのセントル押し当てに起因するひび割れの防止システムの開発

## Development of Crack Prevention System Caused by Led Center Pushing of Lining Concrete

このような背景から、覆工コンクリートの施工継ぎ目におけるセントル押し当てに起因するひび割れに着目し、小型圧力計を用いたひび割れ防止システムの開発を行った。このシステムを実施工にも適用し、その有効性について確認することができた。

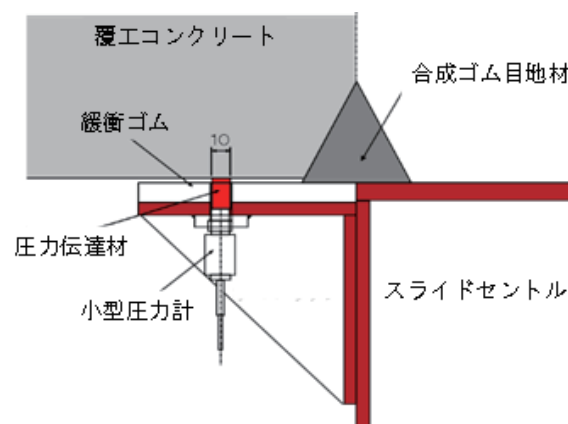
図-2 ひび割れ防止システムの概要

そこで、オーバーラップ型枠に小型圧力計を設置し、先打ちコンクリートへの押し当てを監視するひび割れ防止システムを開発した。セントルセットを電動油圧ジャッキで機械的に制御するとともに、コンクリート打込み時には偏圧による挙動を監視する。

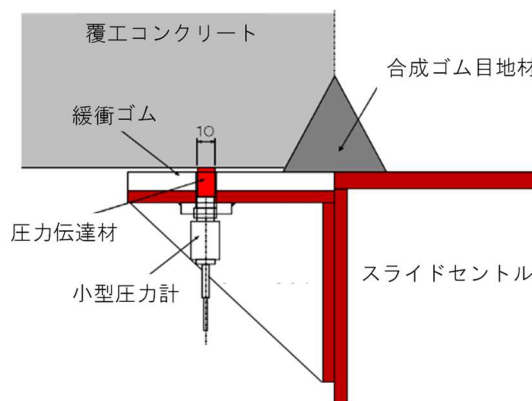
図-1 ひび割れ防止システムの概要

そこで本検討では、オーバーラップ型枠に小型圧力計を設置し、先打ちコンクリートへの押し当てを監視するひび割れ防止システムを開発した。このシステムは、オーバーラップ型枠と先打ちコンクリートの接触を感知すると、アラームによる警報音が鳴り、セントル設置時には油圧ジャッキを自動で停止させる機能を持つ。

図-1 に、オーバーラップ型枠部のひび割れ防止システムの概要を示す。コンクリートへのオーバーラップ型枠の接触は、写真-1 に示す小型圧力計により感知させることとしたが、小型圧力計の先端は硬質であり、直に覆工コンクリートに接触させることは構造的に難しい。そこで、小型圧力計と覆工コンクリートの間に、圧力伝達材として硬質ゴムを設置し、圧力伝達材を介して圧力を検出する構造とした。

圧力伝達材の長さは、図-1 からわかるようにオーバーラップ型枠の厚さ、緩衝ゴムの厚さおよび圧力伝達材の吐出量の合計から、小型圧力計の差込み量を引いた値となる。そのため、圧力伝達材の長さは 16mm に設定した。

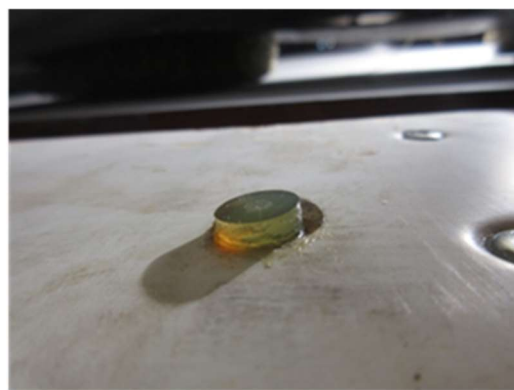
写真-2 圧力伝達材の設置状況

また、オーバーラップ型枠と先打ちコンクリートの隙間は、セントル形状誤差や変形があるため、密着させようとすると過度な押し当てが発生してしまう可能性が高い。そこでセントルの形状を確認し、セントルセット時に必要な覆工コンクリートとオーバーラップ型枠の離隔を検討した結果、3mm の離隔でセットすることが理想的と判断された。そのため、圧力伝達材は、写真-2 のように

オーバーラップ型枠の緩衝ゴム表面より 3mm 突出させることとした。

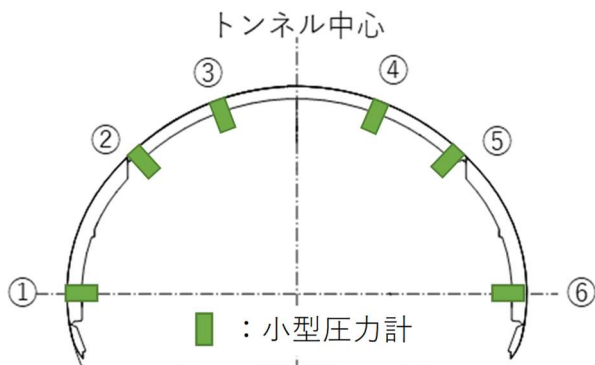
図-2 小型圧力計の取付け位置

覆工コンクリートとオーバーラップ型枠の接触を感知するセンサー（小型圧力計）の取付け位置は、作業員の代替えとしての役割を期待することから、従来のセントルセット時に作業員が目視確認していた位置に設置することとした。図-2 に小型圧力計の設置位置を示す。セントル左右の S.L 付近（①および⑥）、天端フォームの端部（②および⑤）、天端（③および④）の計 6 箇所小型圧力計を取り付けた。写真-3 に天端の③の取付け状況を

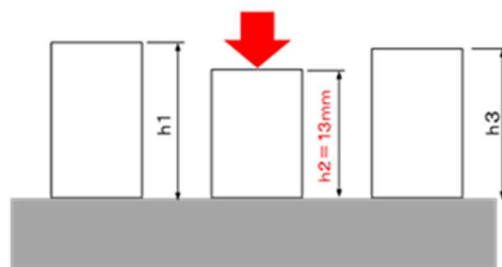
図-3 圧縮復元率試験の方法

そこで、圧力伝達材に使用する材質を選定するために、硬度の異なるゴム材質について圧縮時の復元率を測定し（以下、圧縮復元率試験と呼ぶ）、これらの挙動を調査した。対象とするゴムの材質は、シリコーンスポンジ（硬度 35 度）、合成ゴム CR（硬度 45 度）およびポリウレタン製ゴム（硬度 60 度）とした。試験は、覆工コンクリートの施工サイクルに合わせて 48 時間毎に繰返し、セントルセット時間の 46 時間は変形量が 3mm となるように圧縮载荷し、セントル脱枠時間の 2 時間は荷重を開放し、これを 15 回（1 ヶ月間）実施した。図-3 に圧縮復元率試験の方法を、写真-4 に試験状況を示す。

h1：試験前の初期値 16mm  
h2：初期圧縮時の寸法 13mm（変位量 3mm）  
h3：解放後の寸法

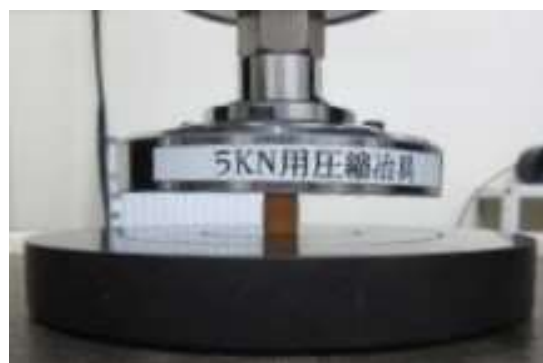
写真-5 ポリウレタン製ゴムの圧縮試験状況

必要がある。そのため、ポリウレタン製ゴムの圧縮試験を実施した。写真-5に試験状況を、表-3および図-4に試験結果を示す。ポリウレタン製ゴムは、変位4mmまで弾性域内で挙動することが確認できる。

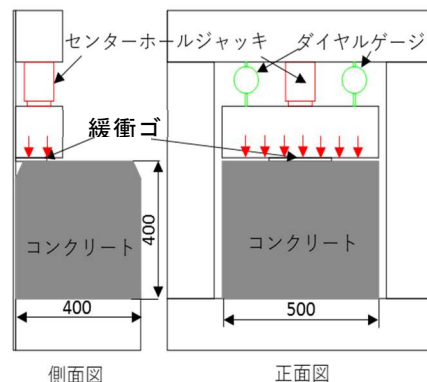
図-5 緩衝ゴムの載荷試験の概要

オーバーラップ型枠には先打ちコンクリートとの緩衝を目的に、厚さ10mmの緩衝材を取り付けた。オーバーラップ型枠の押し当て時における緩衝ゴムの収縮量と作用荷重の関係を求めるため、実際の覆工コンクリートの施工を想定し、コンクリート試験体による載荷試験を実施した。コンクリートの試験材齢は、打設完了から打設翌日のセントルセットまでの施工時間と同じ16時間とした。図-5および写真-6に試験状況を示す。

表-4に試験結果を示す。作用圧力1.1MPa時点では緩衝ゴムの変形量は1mmでひび割れの発生が認められなかったが、作用圧力3.3MPa時点では緩衝材の変形量は2mmとなりひび割れが認められた。

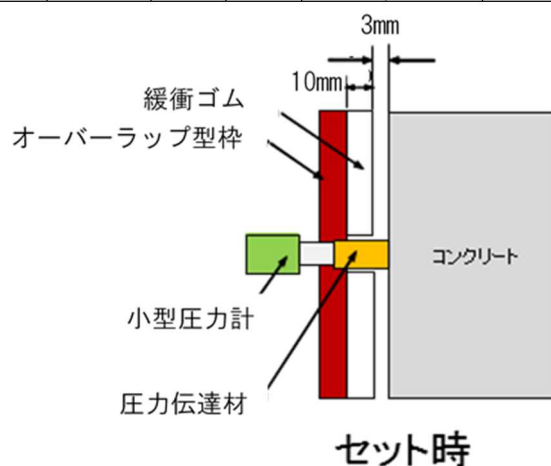
図-6 セントルセット時のセンサー作動イメージ

3.に記述したとおり、圧力伝達材の突出量は覆工コンクリートとオーバーラップ型枠の離隔のばらつきより3mmに設定した。3mmの隙間はモルタルの漏出の観点から許容されるものであり、施工管理上は、図-6に示すように、圧力伝達材に作用する微小な荷重を小型圧力計が

感知できればよい。したがって、セントルセット時の小型圧力計の管理値は、図-4より、圧力伝達材の変形量が0.5mm時の0.3MPaとし、この時点に達した際、セントルの電動ジャッキを自動で停止させることにした。

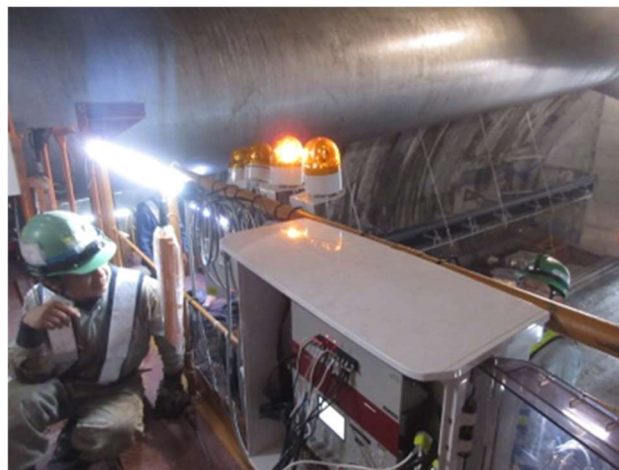
写真-7 警告灯の作動状況

に電動ジャッキ停止を知らせる必要がある。そこで、自動停止装置とアラームユニットとを連動させ、圧力を0.3MPa 感知した際に警告灯が点灯し、周辺作業員に警告する構造とした。写真-7に警告灯の作動状況を示す。

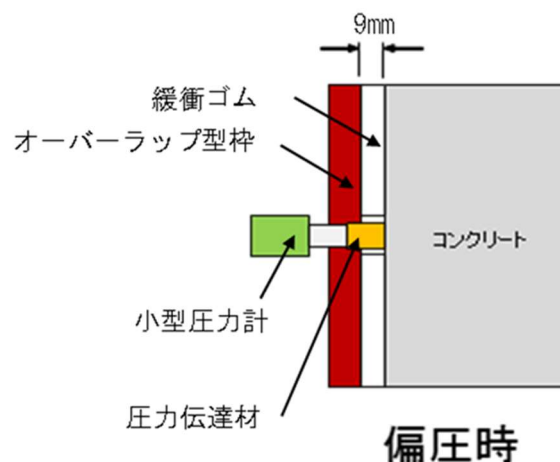
図-7 打込み中のセンサー作動イメージ

覆工コンクリートの打込み中は、セントルに作用する偏圧や浮力を考慮してある程度の移動は許容せざるを得ない。図-7 に、コンクリート打込み時のセンサー作動イメージを示すが、緩衝ゴムの接触により管理を行うこととし、緩衝ゴムの許容変位は、4.3の緩衝ゴムの载荷試験の結果をもとに1mmとした。

圧力伝達材の変位としては突出分の3mmと緩衝ゴム変位1mmの計4mmに収まるよう管理を行い、小型圧力計の管理値としては、表-3のポリウレタン製ゴムの緩衝ゴムの変形量の試験結果より2.1MPaとした。

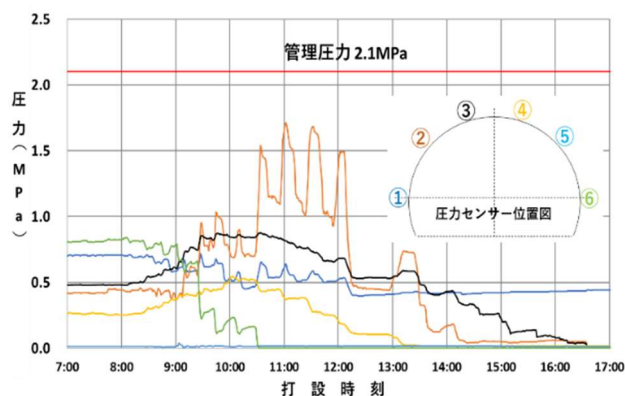
図-8 コンクリート打込み中の圧力管理状況

また、コンクリート打込み時には、セントルに作用する偏圧を防止するために、圧力が2.1MPaを超過する前にコンクリート打込み窓を切り替え、コンクリートの打ち上げ高さを左右均等にするすることで、セントル偏圧による移動を抑制した。

コンクリート打込み中は、アラームユニットの設定圧力をセントルセット時の0.3MPaから2.1MPaに変更し、配管切替え作業員が視覚的に2.1MPa超過がわかるようにして管理した。図-8に打設時経時変化図を示す。
